El Colegio de San Ildefonso

(PATRIMONIO UNAM 3)

Primera parte

Carlos Cantú Bolland

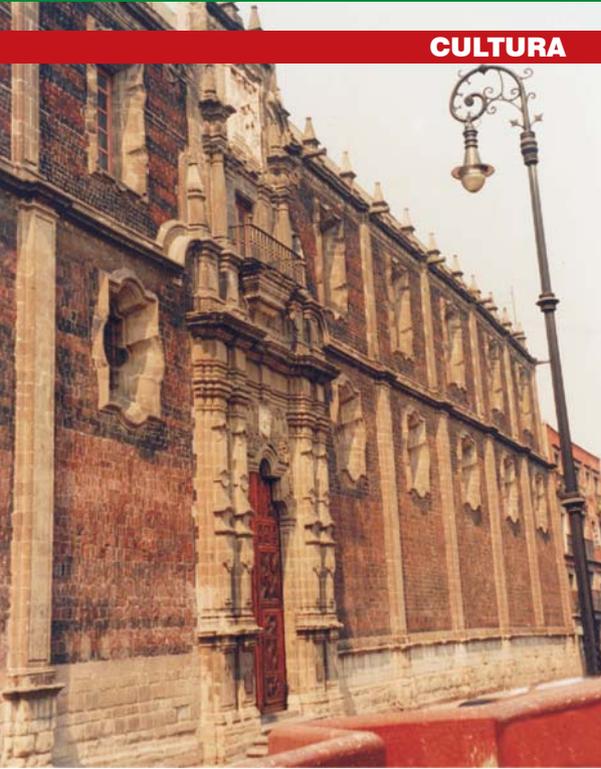
Fachada principal por la calle de San Ildefonso con portada barroca S XVIII. Foto Cantú.

En los números 19 y 20 de la calle de Justo Sierra, frente al conjunto arqueológico del Templo Mayor, se localiza ahora el acceso al museo. Anteriormente se situaba en la calle de San Ildefonso, paralela a Justo Sierra, al norte; ahora nos muestra una gran fachada con dos interesantes portadas: la mayor, al poniente, que acusa la entrada principal, y la otra, al oriente, llamada del Colegio Chico. Esta última se utilizó para la Preparatoria por razones del control de académicos y estudiantes; la principal ha permanecido clausurada desde el periodo preparatorio hasta la fecha, conservando tan sólo su uso lógico de acceso, en el primitivo Colegio Jesuita de San Ildefonso.

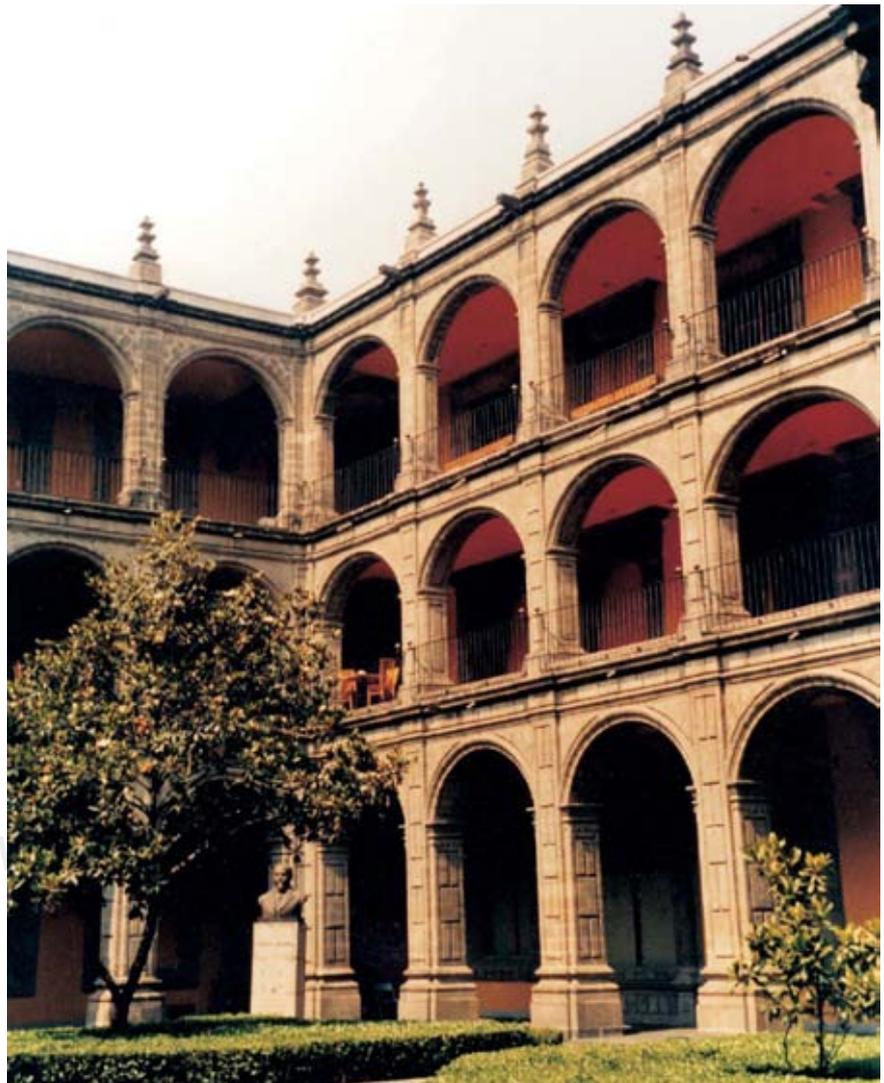
Patio del Colegio Grande de San Ildefonso. Con el busto de Gabino Barreda primer director de la Preparatoria. Foto Cantú.

pretil, terminado con tres geométricas formas cuadradas en punta y esfera. El suntuoso patio tiene en sus tres niveles arcos de medio punto, con pilastras limpias muy altas que le dan al conjunto sobriedad y elegancia; sus entablamentos de cornisas molduradas, sin superfluas decoraciones, sólo resaltan con las citadas pilastras en lo más alto del pretil, correspondiendo sus ejes a base de moldurados remates que dieron en llamarle estípites por sus cambios de menos a más, con cierta semejanza de los verdaderos estípites representativos del siglo XVIII barroco. La sencillez de los barandales de los arcos del segundo y tercer nivel son de hierro forjado y su ritmo está tratado con dos esferas de bronce en cada arco.

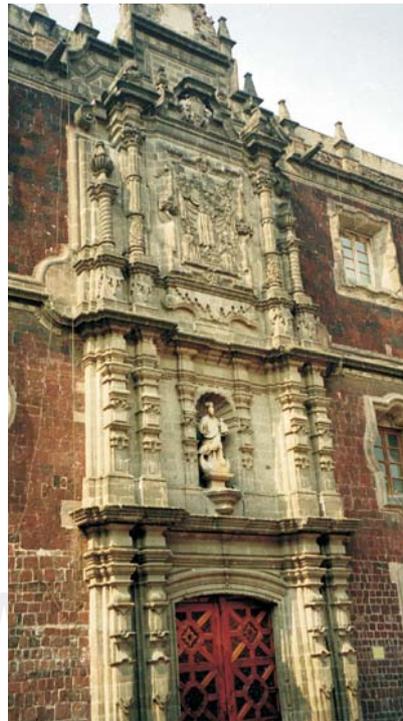
Portada del Colegio Chico.

La portada muestra los elementos estéticos y arquitectónicos del siglo XVIII con la presencia de pilastras estípites características de ese siglo, y se dice que fueron de los primeros ejemplos de ese estilo en el exterior de los edificios, pues sólo se apreciaban al interior de la Catedral en el Altar de Los Reyes. En la misma portada se encuentra, en un nicho central, la figura de la Virgen del Rosario, patrona del Colegio Chico (por tanto también se le nombraba El Colegio del Rosario); la estatua está realizada en ónix poblano, material que ha sufrido deterioro por estar a la intemperie. Al interior nos encontramos en un patio cuadrado con arcadas en los tres niveles; su aspecto es austero, limpio de ornamentaciones; su escalera, un tanto falta de luz, está en el lado oriente; sus aulas, de considerable altura, albergaron a los infantes educandos y, mucho tiempo después, a los estudiantes preparatorianos. En ese patio arrinconado estaba en la planta baja el local destinado al bachillerato de arquitectura, que no era espacioso, pues los futuros arquitectos preparatorianos no pasaban de 30. La división de los especializados estudios era por el destino profesional universitario; posteriormente cambió, agrupándolos en áreas de conocimiento, y los arquitectos en cerner se ubicaron en el Área Físico-Matemáticas. Después de este patio y sus dependencias, se pasa al intermedio, llamado de Pasantes en la época jesuítica; incluso en tiempos de la Preparatoria conservaba ese nombre algo confuso, pues sus áreas eran simplemente las mismas de los estudios preparatorianos. En la planta baja sólo hay dos puertas al norte: una que fue de la sacristía y otra de la antigua capilla, que se transformaron en la biblioteca la primera y en salones del museo actualmente la segunda; los pisos altos son salones de clase y sólo el área de la capilla-biblioteca tiene doble altura.
