Sumersión radicular para la preservación de reborde alveolar en paciente con discapacidad auditiva: caso clínico

Root submersion for the preservation of the alveolar ridge in a patient with hearing impairment: clinical case

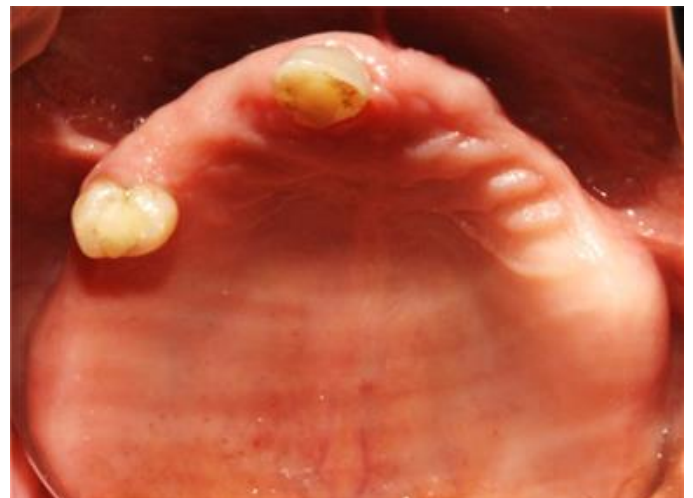
Figura 1. Fotografía Inicial. Se observa la arcada superior de la paciente, con una forma ovalada. Presencia de los órganos dentarios 11 (derecha) y 14 (izquierda) los cuales carecen de movilidad. Se aprecian rugas bien definidas en el paladar. La mucosa de la arcada superior es de un tono rosa coral, bien hidratada. En la zona de las tuberosidades maxilares, se observa un tamaño grande en lado izquierdo y mediano en lado derecho. La paciente presenta paladar plano, íntegro y sin anomalías aparentes. Se observa la presencia de dos frenillos bucales y uno labial, bien implantados sin problemas evidentes.

la paciente es sorda de nacimiento, sin conocimiento de lengua de señas para la comunicación, presenta hipertensión arterial controlada. El motivo de la consulta fue realizar tratamiento de prótesis total dental. En la exploración intraoral se observó la presencia de los órganos dentarios 11 y 14, arcada superior de la paciente con una forma ovalada, rugas bien definidas, mucosa en tono rosa coral, bien hidratada, tuberosidades tamaño mediano y grande (**Figura 1**).

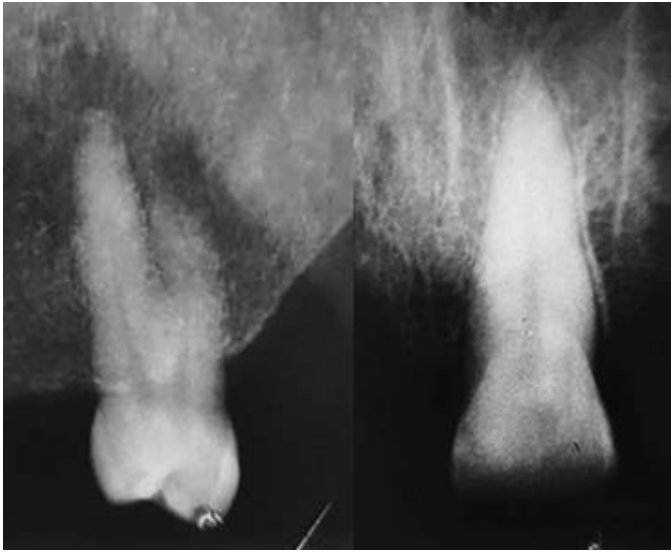
Figura 2. Radiografías Periapicales. A) Órgano dentario 14 birradicular, B) órgano dentario 11, En ambos sin lesión periapical, la estructura cortical del hueso circundante parece estar íntegra y sin daños visibles, el espacio periodontal se presenta sin alteraciones aparentes y el tejido esponjoso perirradicular luce con una apariencia normal. Se ilustran las condiciones óptimas para llevar a cabo un exitoso tratamiento de conductos dentales.

Por lo que se decidió realizar tratamiento protésico total con la TSR debido a que en las radiografías periapicales (**Figura 2**) se observó que los órganos dentarios remanentes contaban

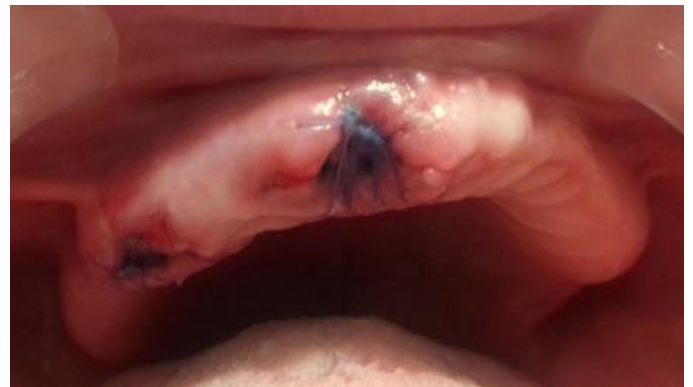
Figura 4. Sutura. Se muestra la etapa final del procedimiento, se procede a suturar punto en cruz de las incisiones. Los bordes de la incisión se aproximan utilizando hilos de vicryl 000, para facilitar la cicatrización.

de la cresta alveolar, eliminando todos los bordes afilados (**Figura 3**). Posteriormente, se desobturaron 2 mm de gutapercha y se realizó un lavado con solución salina. Finalmente, la obturación se llevó a cabo con MTA (Agregado de Trióxido Mineral), finalmente, se suturó la incisión, aproximando los bordes utilizando hilos de vicryl 3-0, como se ilustra en la **Figura 4**.

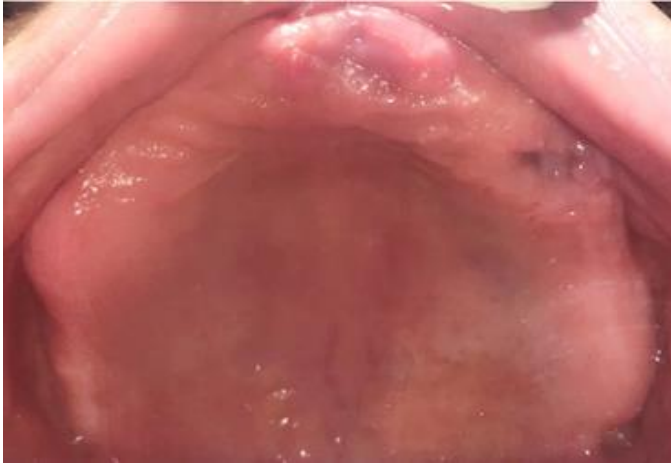
Figura 5. Cicatrización. En la imagen, se observa un reborde alveolar superior bien cicatrizado, que ha transcurrido un período de 4 meses después del procedimiento. La paciente presenta un reborde edéntulo uniforme. La mucosa que recubre el reborde alveolar es de un tono rosa pálido con un aspecto saludable. La cicatrización ha progresado de manera satisfactoria en este período y ha resultado en una apariencia homogénea carente de signos de inflamación o alteraciones patológicas.

Después de un período de cicatrización de 4 meses, se procedió a la fabricación de la prótesis total utilizando la técnica convencional de compresión con acrílico termocurable con citas semanales para ajustes (**Figura 5-6**).

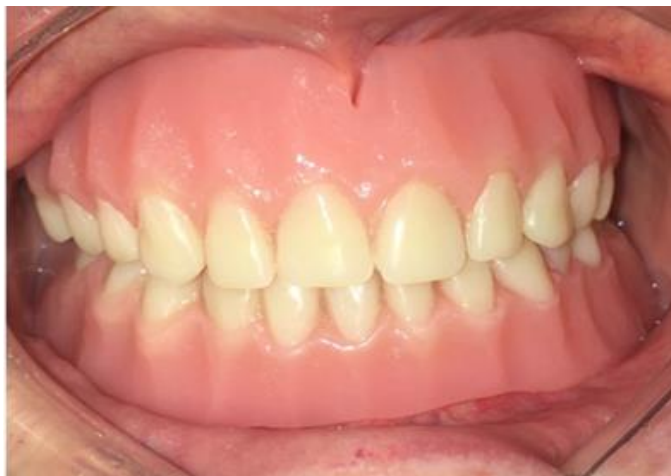
Figura 6. Inserción de Prótesis. Se observa la inserción de una prótesis total dental después de aplicar la técnica de sumersión de raíces, con el objetivo de restablecer la función masticatoria, mejorar la estética y la calidad de vida de la paciente. La prótesis ha sido diseñada para

ajustarse de manera precisa a la cavidad bucal, asegurando un ajuste cómodo, estabilidad y una función masticatoria efectiva.
